## FICHES D'EXPERIENCE

Mars 2024

# «GESTION INTÉGRÉE DES RISQUES NATURELS À LIMBÉ» PROJET GIRIN - LIMBÉ

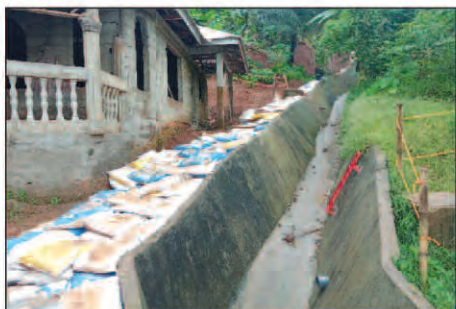
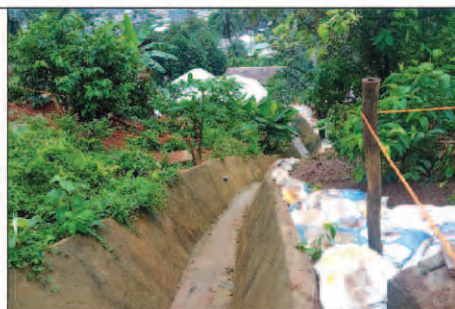
Photos 8a et 8b : Vues du drain principal. Les abords de l'ouvrage sont protégés contre l'érosion latérale par des sacs remplis de terre. A gauche (vue depuis l'aval), à droite (depuis l'amont).

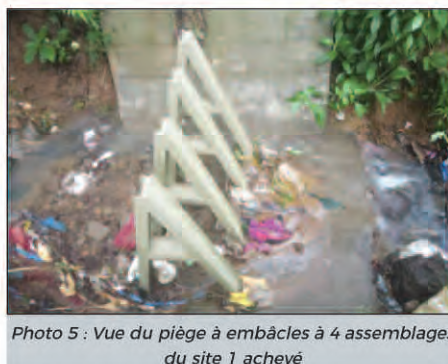
Photo 5 : Vue du piège à embâcles à 4 assemblages du site 1 achevé

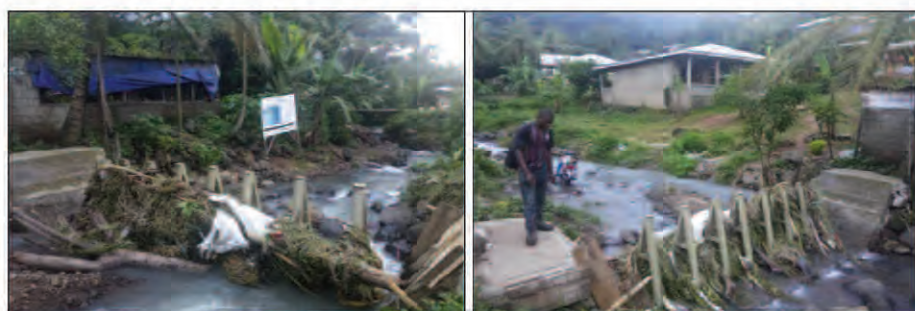
Photo 9 : Vues amont et aval du piège à embâcle du site 3 après une forte pluie

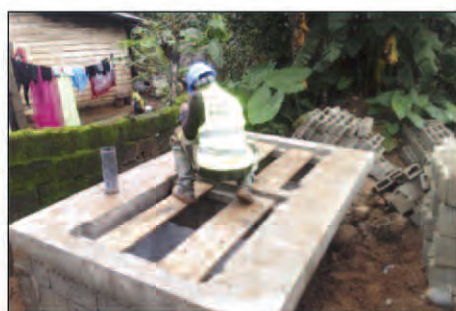
Photo 6 : Modèle 2, chaînage de la fosse achevé

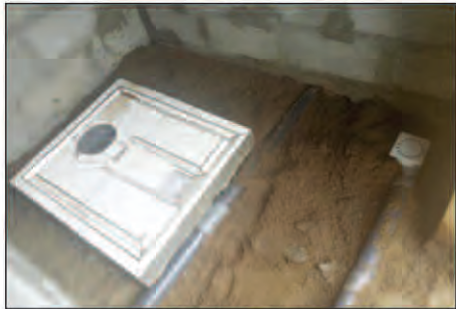
Photos 9a et 9b : Modèles 1 et 2, installation du siège à séparateur d'urine et mise en place du système de collecte des eaux usées de nettoyage de la cabine

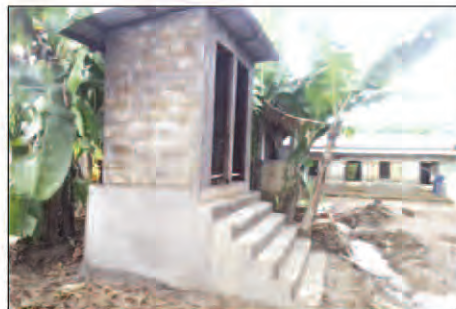
Photo 11 : Modèle 2, toilette surélevée à six marches d'escaliers

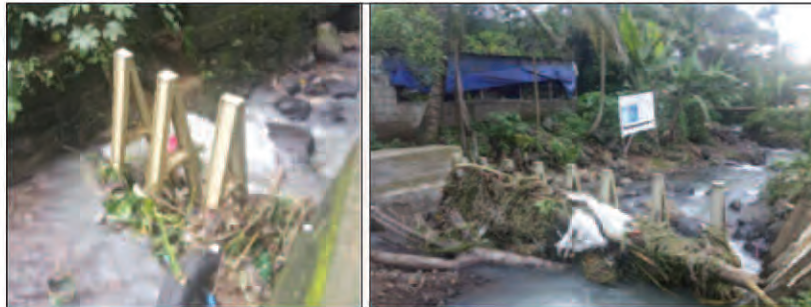
*Photos 1a et 1b : Pièges à embâcles encombrés nécessitant une intervention*

- Entretien des pièges à embâcles
  - Effectuer une inspection régulière des ouvrages (une fois tous les trois mois en saison sèche)
  - Effectuer une visite systématique en cas de fortes pluies (pendant et après)
  - Procéder à la purge des pièges en cas de présence d'embâcles

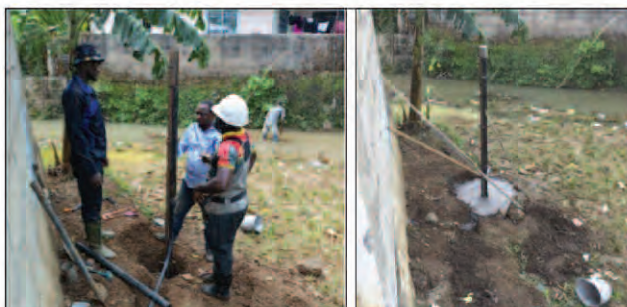
Photos 4a et 4b : Installation de l'unité centrale d'un capteur de pression et vue du câble de connexion au module immergé

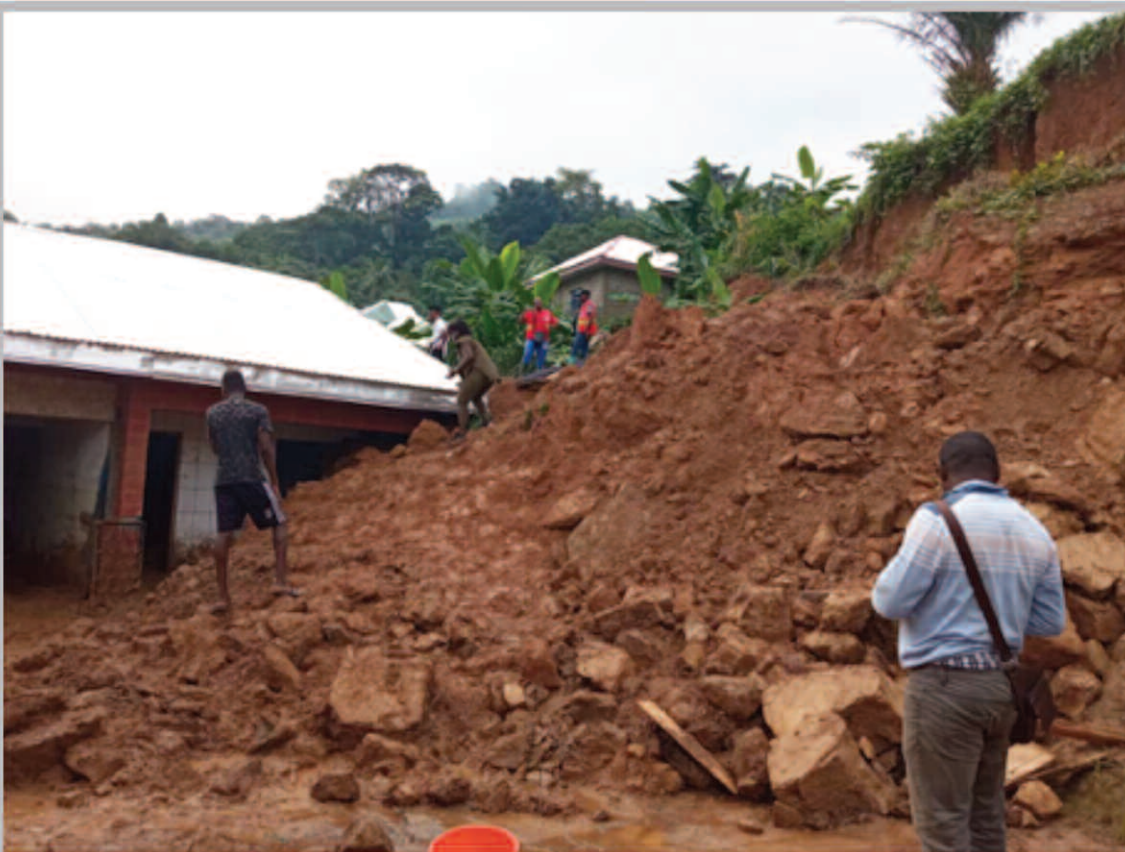
*Glissement de terrain du 18 juillet 2023, quartier Makuka - Limbé*

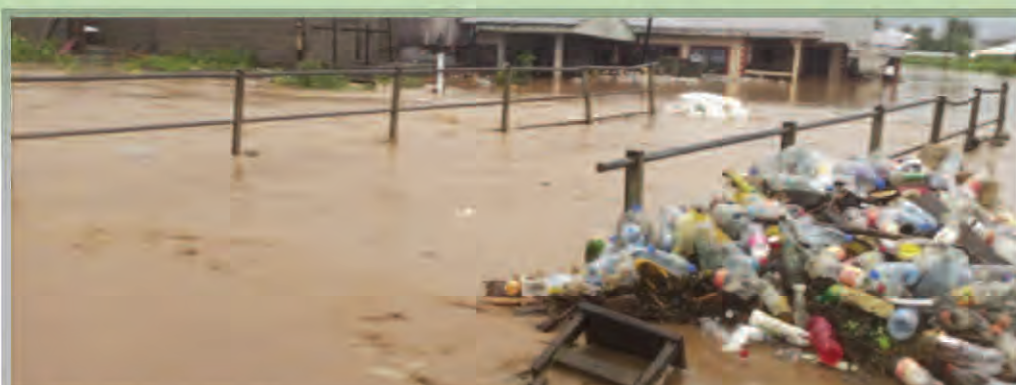
*Inondation à Limbé, suite à l'épisode pluvieux exceptionnel du 18 juillet 2023  
(pont n° 6 sur la Womangué, en amont immédiat de la confluence avec la Djeguélé)*
